## GLI ULTIMI RESTAURI A CASTEL DEL MONTE

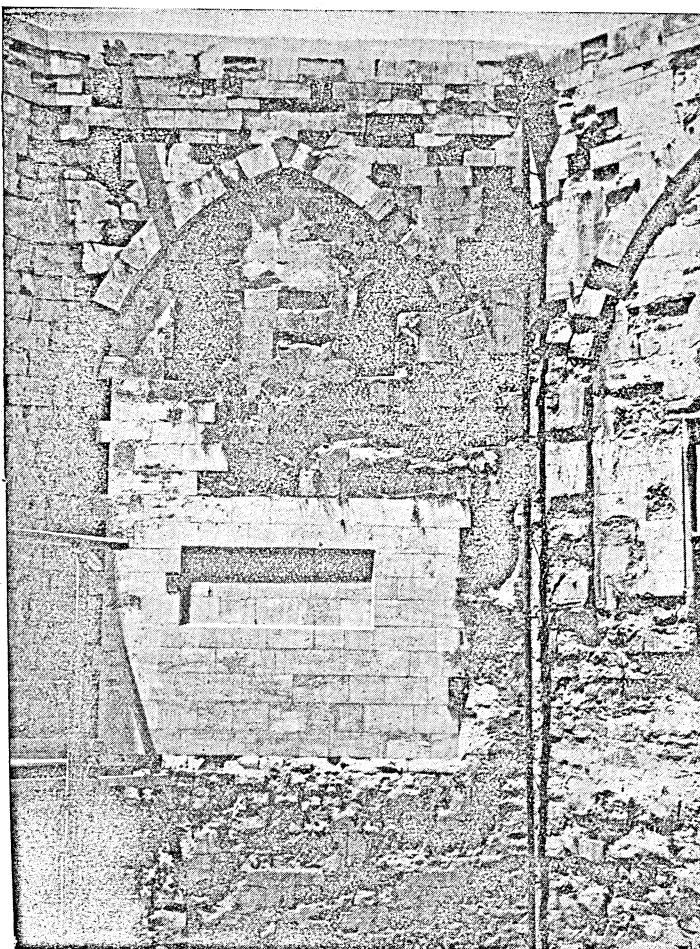
Di tali opere restano ancora tracce nel cortile centrale dove porzioni di paramento rifatto contrastano in modo stridente con le corrose murature originarie (figg. 2 e 3) e nell'interno delle stanze al primo piano dove, al solo scopo di consolidare qualche tratto

più cadente, vennero rifatti paramenti, stipiti di porte, sguinci di finestre, eccetera, sempre nella stessa pietra senza preoccupazione alcuna per il materiale originario ch'era breccia rossa corallina per gli stipiti delle porte e marmo per le incorniciature delle finestre, senza cura ed attenzione per le tracce più evidenti degli elementi ornamentali di cui venne persino talvolta distrutta la più sicura testimonianza.

Fig. 2. — Tratto di paramento di un lato del cortile restaurato nel 1884.

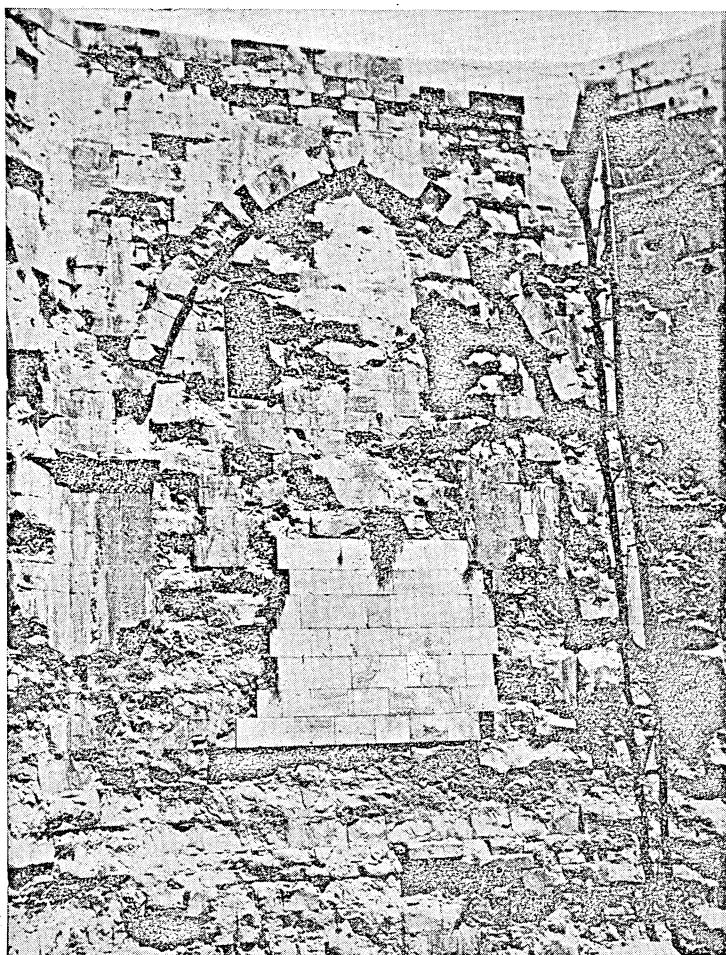
Fig. 3. — *Tratto di paramento restaurato nel 1884.*

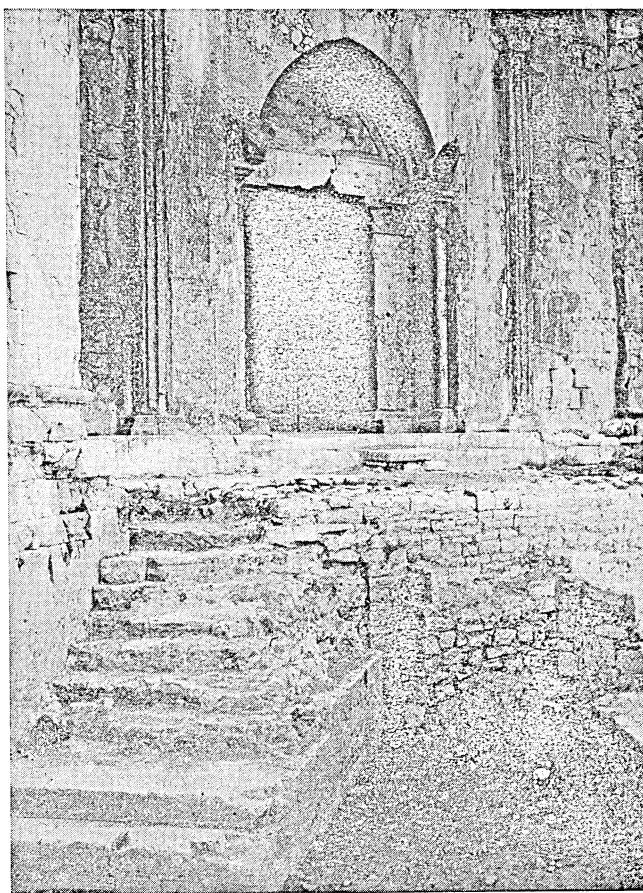
Fig. 4. — Ossatura della Scala ritrovata nello scavo del 1928.

Di particolare importanza fu il saggio sulla scala che portò alla luce la sua ossatura di pietra e tracce di rivestimento marmoreo, in seguito scomparse, e stabili che per accedere al Castello non si attraversavano fossati nè ponti levatoi.

i primi due gradini e buona parte dei muretti delle rampe e del ripiano (fig. 4). La scalinata venne ricostruita in due rampe simmetriche sicuramente giustificate dalle abbondanti tracce ritrovate.

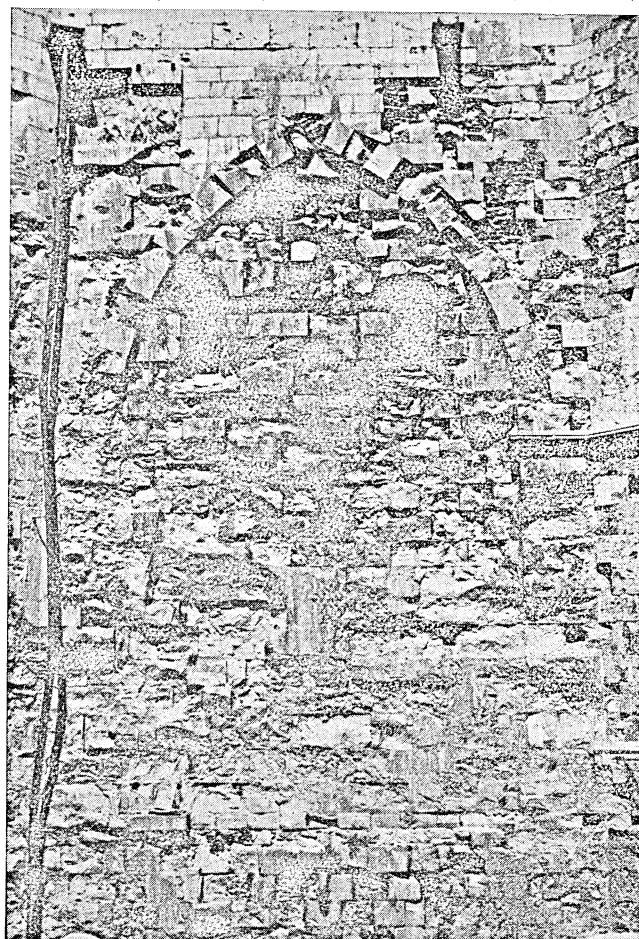
Fig. 5. — Condizione dei paramenti delle pareti del cortile.

Le condizioni del paramento delle zoccolature, come di quasi tutte le pareti esterne del castello, erano assai gravi. L'azione degli agenti atmosferici per la particolare situazione topografica di Castel del Monte, per la sua posizione elevata ed isolata di fronte al

mare aperto ed ai monti della Lucania, è stata nei secoli fortemente deleteria per le sue spesse muraglie. Quest'azione della pioggia e del gelo, ma particolarmente del vento, non si è verificata con uguale intensità nelle varie parti dell'edificio dove le pa-

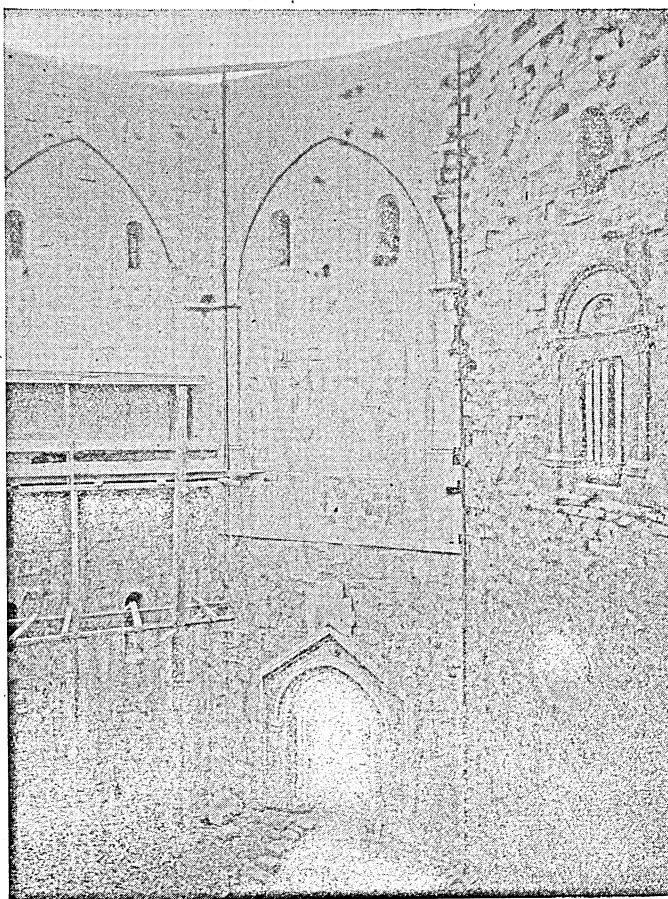
Fig. 6. — Aspetto di due pareti del cortile restaurate nel 1884.

Se i restauri condotti tra il 1928 ed il 1930 fossero stati continuati con lo stesso sistema questa sproporzione sarebbe divenuta stridente e sommamente pericolosa per il monumento. Basta considerare un momento la gelida freddezza delle pareti del cortile restaurate nel 1884 (fig. 6) dove nemmeno mezzo secolo di intemperie è riuscito a portare un soffio di vita, e basta osservare un esempio della zoccolatura eseguita in tutte le torri nel 1928-30 (fig. 7) dove la superficie nuova è tripla di quella originaria e costituisce uno stridente contrasto con l'aspetto dell'intero castello, per immaginare lo squallore che vi avrebbe raggiunto l'insigne monumento se il restauro fosse stato interamente compiuto col medesimo troppo teorico criterio.

Inoltre la pietra impiegata, a distanza di appena tre anni, si dimostrava eccessivamente gelida sfaldandosi qua e là in maniera anche notevole.

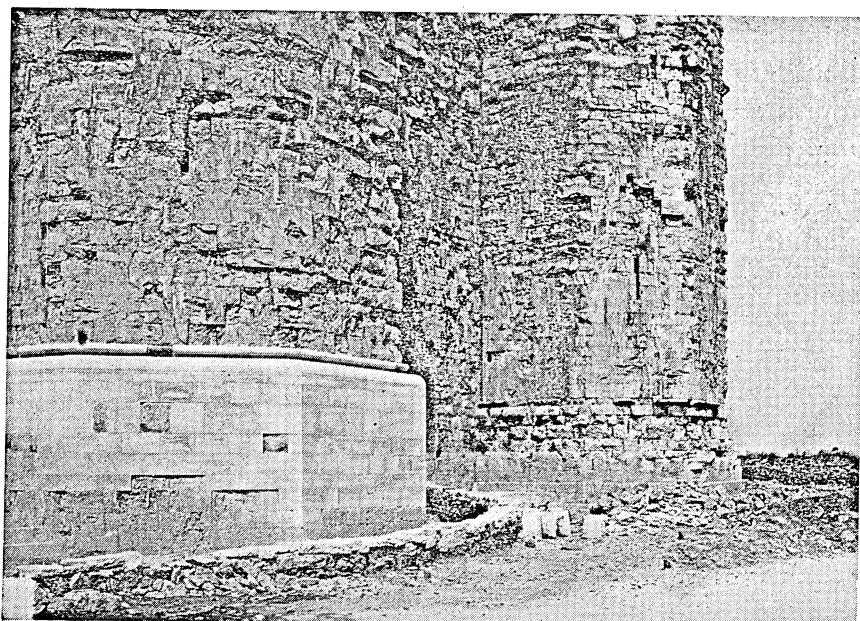
Fig. 7. — Zoccolatura di una delle otto torri restaurate nel 1928-30.

lature usando la stessa tecnica originale. Riaprì una cava abbandonata poche centinaia di passi sotto il castello, ritenendo di aver ritrovata la stessa cava del tempo Federiciano e fece sostituire i blocchi corrosi con analoghi blocchi nuovi lavorati allo stesso modo

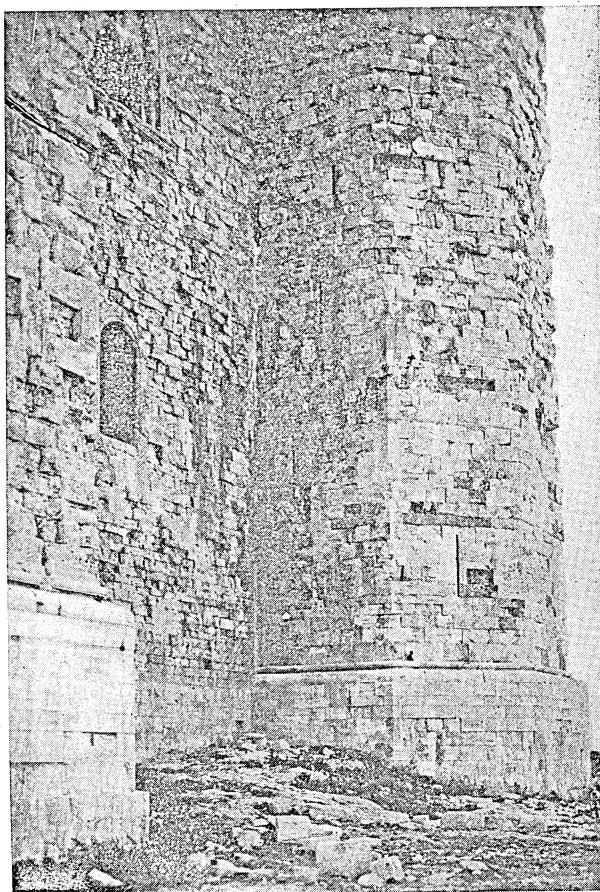
Fig. 8. — *La terza torre parzialmente ripristinata nel restauro 1933-35.*

tava di colorazione più prossima a quella generale raggiunta per l'azione del tempo dall'edificio. In più la cava era disposta a strati di breve spessore, il che offriva il duplice vantaggio di una più agevole estrazione e di una maggiore frequenza di superfici ossidate. Infatti è noto che nella formazione rocciosa a strati distinti questi si appoggiano uno sull'altro in modo non perfetto e le superfici di combaciamento, offrendosi ai processi di ossidazione del sottosuolo, si differenziano dal nucleo anche come colorazione. Il Soprintendente Chierici sfruttò genialmente anche questo vantaggio e lasciando glabra la faccia del letto di cava la impiegò così come veniva estratta, usando come faccia vista quella patinata naturalmente dall'ossidazione.

In tal modo vennero seguite la terza torre a destra dell'ingresso principale (fig. 8) e tre lati del cortile (fig. 9) nonché qualche tratto qua e là dov'era più necessario, ottenendo un complesso cromaticamente armonico insieme al più rigoroso ripristino architettonico.

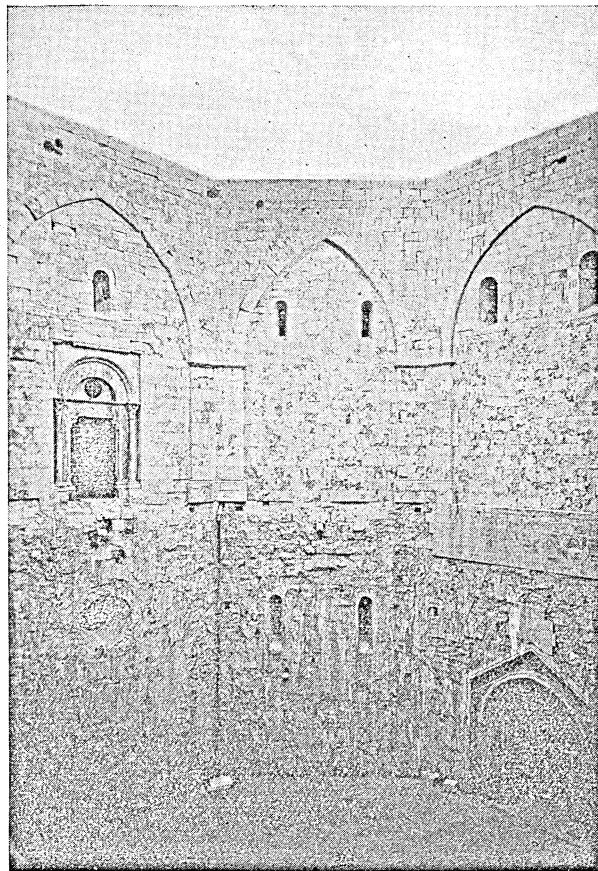
Fig. 9. — Tre lati del cortile ripristinati nel restauro 1933-35.

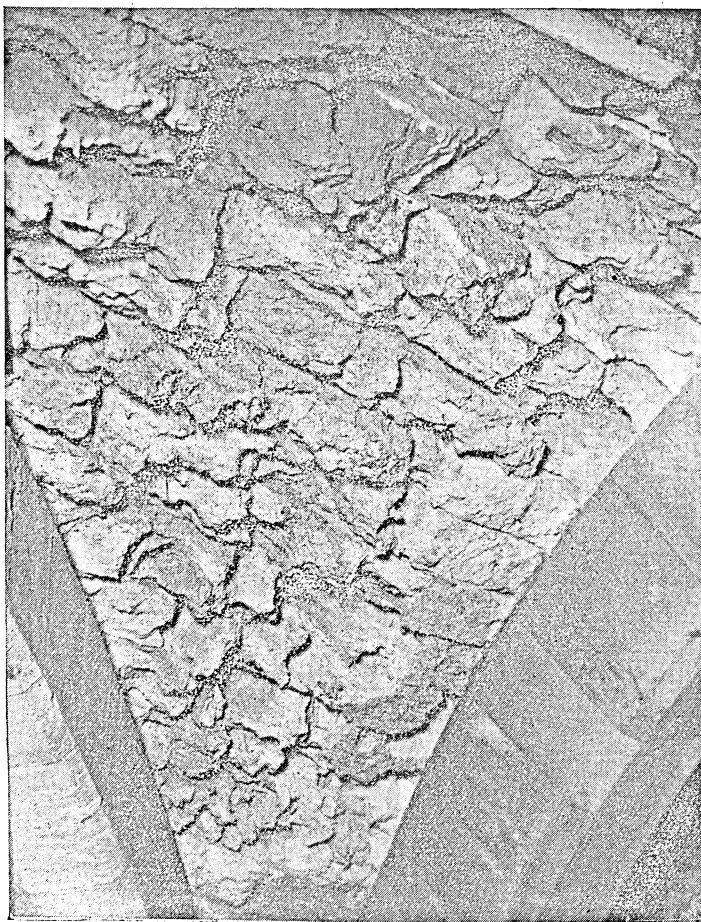
Fig. 10. — *Stato di erosione delle volte prima dei restauri.*

dalla mancanza di pavimentazione. Si camminava sul terreno e sul polveroso rinfianco delle volte, tra avvallamenti che fino a poco tempo prima divenivano pozzanghere ad ogni pioggia. Non era possibile però provvedere a questa sistemazione senza aver prima compiuto il restauro delle volte che, per essere costruite in blocchetti di tufo anzichè di pietra, avevano maggiormente sofferto l'azione del tempo.

La figura 10, meglio di una descrizione, può dare un'idea dello stato di deperimento cui erano giunte le volte del piano terreno, le quali si reggevano per la forza di coesione del masso di grande spessore che ne formava il rinfianco.

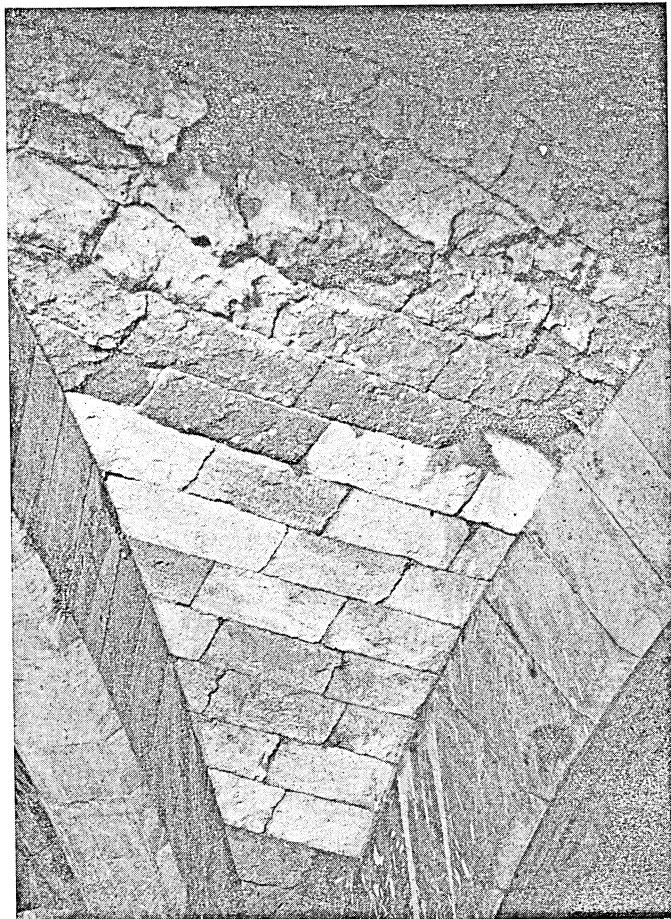
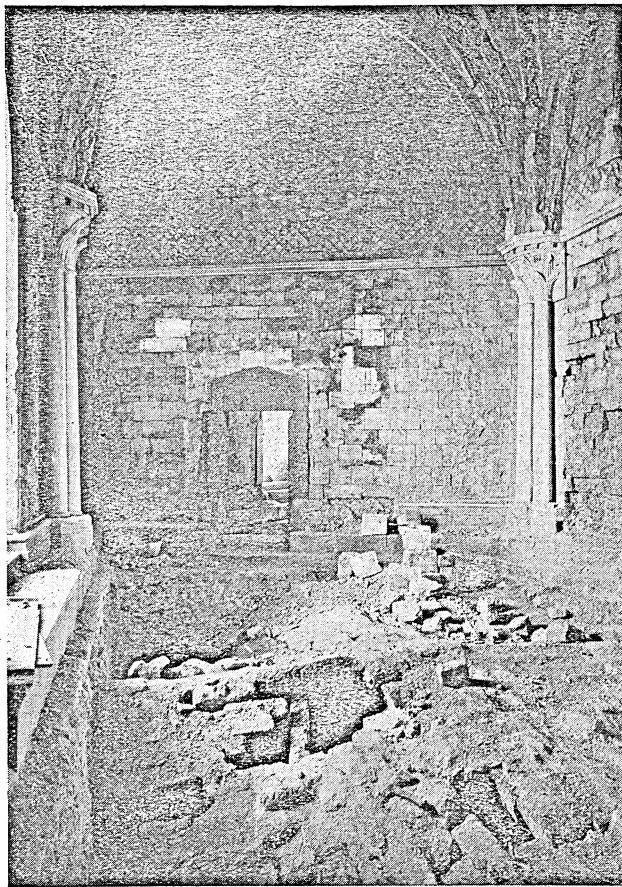
Fig. 11. — *Un tratto delle volte durante il restauro.*

Fig. 12. — Scoperchiamento delle volte per la sostituzione dei tufo corrosi.

La sezione cuneiforme dei blocchetti di tufo e la forma stessa della volta gotica a crociera hanno richiesto che la sostituzione delle file guaste venisse compiuta dal di sopra. Dovemmo perciò svuotare, dopo averle convenientemente armate, tutte le volte nella loro parte superiore, procedendo quindi pazientemente all'accurata sostituzione dei conci deteriorati (figg. 11 e 12).

Il rinfianco fu ricostituito con pietre e malta di pozzolana in modo da offrire anche la maggiore garanzia di stabilità. Esso venne poi livellato con un battuto di cocci pesto (calce, pozzolana, cemento, tegola pestata e qualche scheggia di pietra), che fu mantenuto quattro centimetri più basso dell'antico pavimento allo scopo di conservarne le tracce e non rendere impossibile una sua ricomposizione.

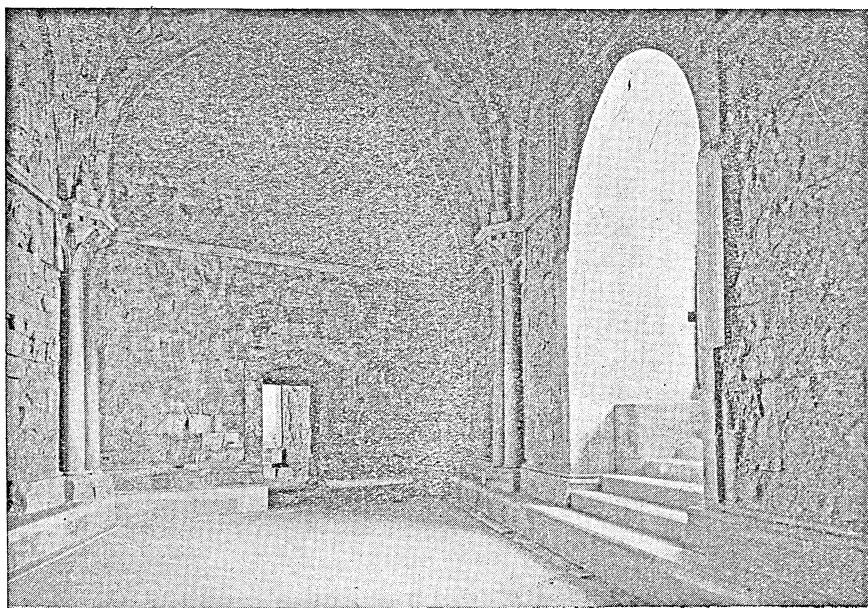
Fig. 13. — Una sala del piano superiore riordinata.

L'aspetto ordinato assunto dalle sale in seguito alla regolarizzazione del pavimento, venne reso ancora più evidente con la ripresa dei sedili disposti lungo le pareti e nei profondi sguinci delle finestre (fig. 13). Lavoro questo senza difficoltà poiché i sedili erano ovunque parzialmente conservati e sempre evidenti oltre che di forma e sagoma invariabile.

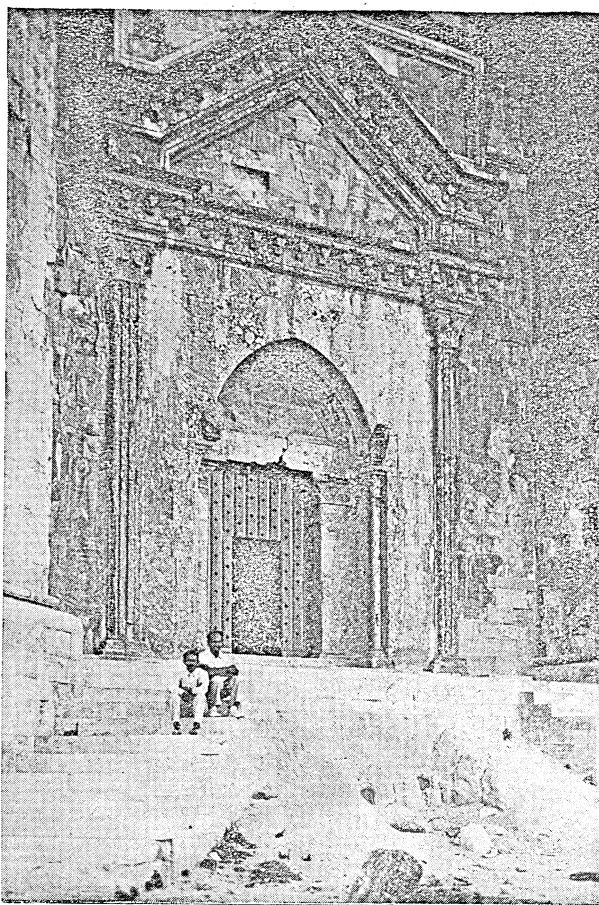
Fig. 14. — Il Portale restaurato e munito del nuovo infisso.

cisterne pensili, il ripristino degli stipiti di alcune porte di passaggio tra le sale ed i camerini delle torri, il restauro del portale (fig. 14) dove fu possibile impiegare blocchi di breccia rossa corallina dello stesso tipo di quella adoperata nella costruzione del castello, estratta

nelle vicinanze da una piccola cava anche da noi ritrovata. Preferimmo però conservare al suo posto l'architrave originario, anche se spezzato in mezzeria, rinforzandolo internamente con un poderoso ferro a L mascherato dal telaio del nuovo infisso.
