## VALESIO: CITTÀ MESSAPICA E STAZIONE VIARIA ROMANA

### *Introduzione*

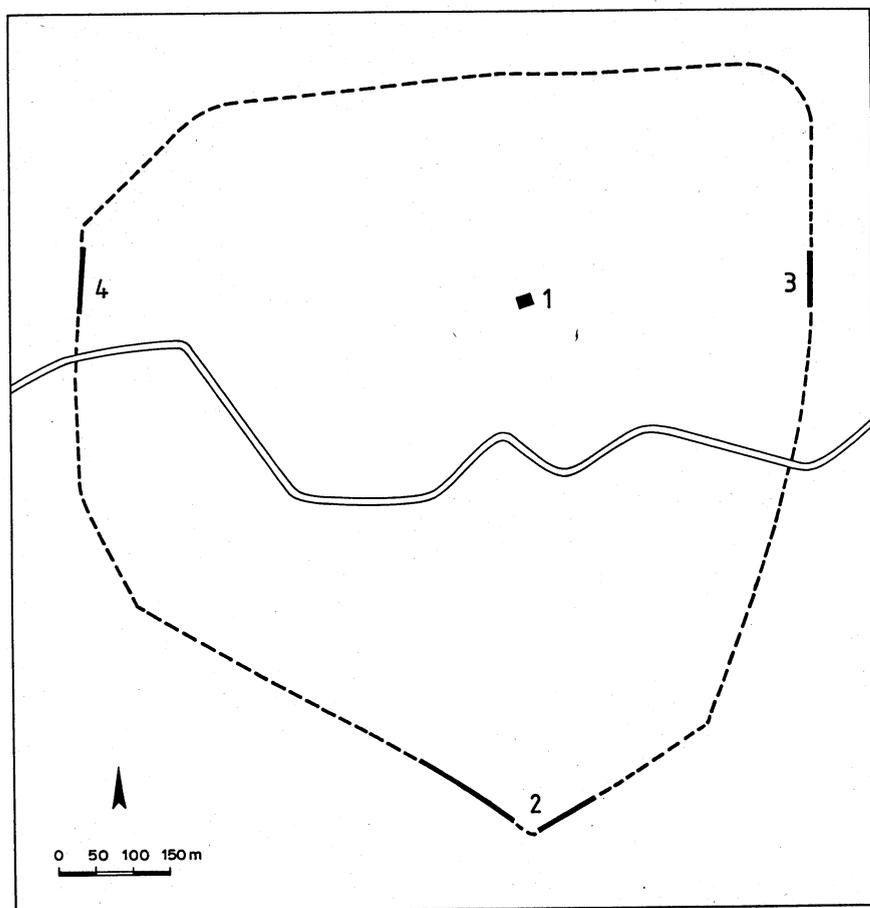
Fig. 2 - Pianta generale di Valesio con complesso termale romano in località S. Stefano (1) e cinta muraria: 2, località Marange; 3, masseria Piccola; 4, zona nord-ovest.

delle città messapiche piú importanti (Fig. 2). Ne fanno da testimoniaio i ricchi corredi tombali trovati nella zona, i reperti architettonici ora nel Museo Archeologico Provinciale di Brindisi e nella Biblioteca Comunale di Torchiarolo e l'esistenza di una vera e propria zecca di monete d'argento, l'unica delle città messapiche.

La zona di Valesio è circondata da un recinto murario di cui si sono conservati dei tratti considerevoli sul lato est, dietro alla masseria Piccola, sul lato sud, in località Marange, e sul lato nord-ovest (Fig. 2). Il perimetro delle mura ricopre una lunghezza di più di 3 km. e include un'area di circa 70 ettari. Nelle parti meglio conservate le mura hanno un'altezza massima di circa 1.50-2 m. Nel lato sud, dove sono visibili le due facciate, lo spessore è di oltre 5 m.

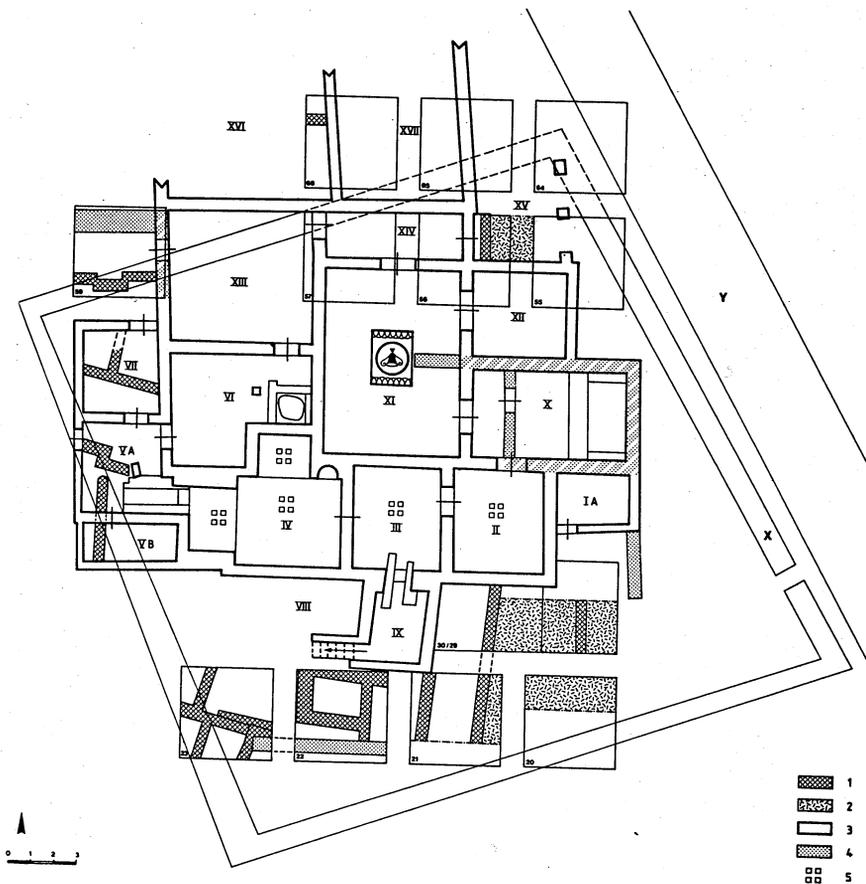
Fig. 3 - Pianta generale degli scavi in località S. Stefano, Valesio (1986). 1: Muri preromani; 2: Strada preromana; 3: Edificio termale romano; 4: Muri medioevali; 5: Sale riscaldate delle terme; 22-66: Zone di sondaggio; x: Recintazione moderna; y: Strada asfaltata.

è stata completamente scavata, insieme alle aree di servizio a un livello inferiore. È stato dato inizio anche allo scavo della parte dell'edificio contenente gli ambienti adibiti ai servizi, ma non è stato ancora condotto a termine (*Fig. 3*).

Nella zona est degli scavi sono stati trovati tratti di una strada nei sondaggi 20, 21, 29/30 e 56 (*Fig. 3, 9*). La strada corre da nord a sud ed è pavimentata con grandi pietre piatte; fu tagliata in due durante la costruzione delle terme.

tratta di muri di due periodi, come nella zona 23, dove sono stati trovati due muri l'uno costruito sopra l'altro (*Fig. 3, 9*).

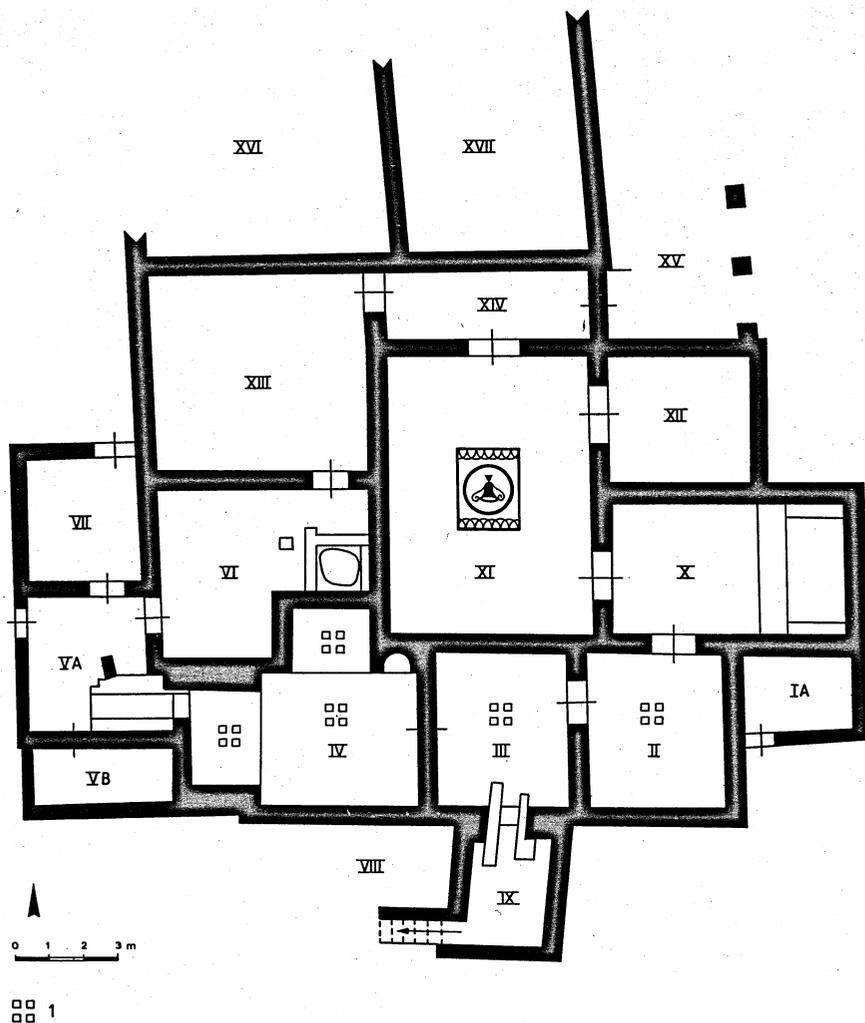
Fig. 4 - Pianta delle terme romane di Valesio (1986). IA: Stanza di servizio; II, III: Sale riscaldate (*tepidarium*); IV: Sala riscaldata con due vasche (*caldarium*); VA: Fornace; VB: Ambiente secondario di servizio; VI: Area di servizio con pozzo; VII: Ambiente di servizio; VIII: Area di servizio; IX: Fornace; X: Sala con vasca d'acqua fredda (*frigidarium*); XI: Sala d'entrata; XII: Spogliatoio (*apodyterium*); XIII: Ambiente di servizio; XIV: Corridoio; XV: Entrata principale (portico?); XVI, XVII: Aree utilitarie. 1: sale riscaldate delle terme.

24.80 m. a est-ovest e 27.50 m. a nord-sud (Fig. 4). La parte balneare occupa il lato sud del complesso, le grandi aree a livello inferiore il lato ovest. La parte utilitaria invece si estende verso nord. L'effetto di questa distribuzione è tale che le sale balneari riscaldate, in particolare il *caldarium* collocato nell'angolo sud-ovest, potevano venire riscaldate dal sole durante gran parte della giornata.

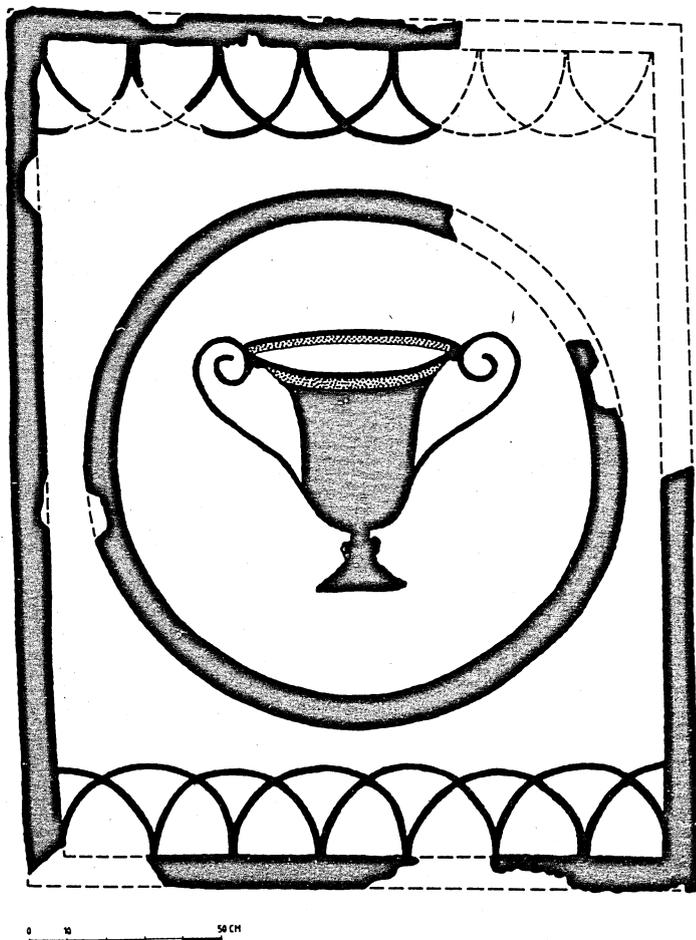
Fig. 5 - Emblema centrale a mosaico nella sala XI delle terme.

Il pavimento del corridoio è andato distrutto, ma quello della sala d'entrata si conserva abbastanza bene; consiste di un mosaico a grosse tessere bianche con un emblema centrale in bianco-nero rappresentante un vaso greco (*cantharus*, Fig. 5)<sup>3</sup>.

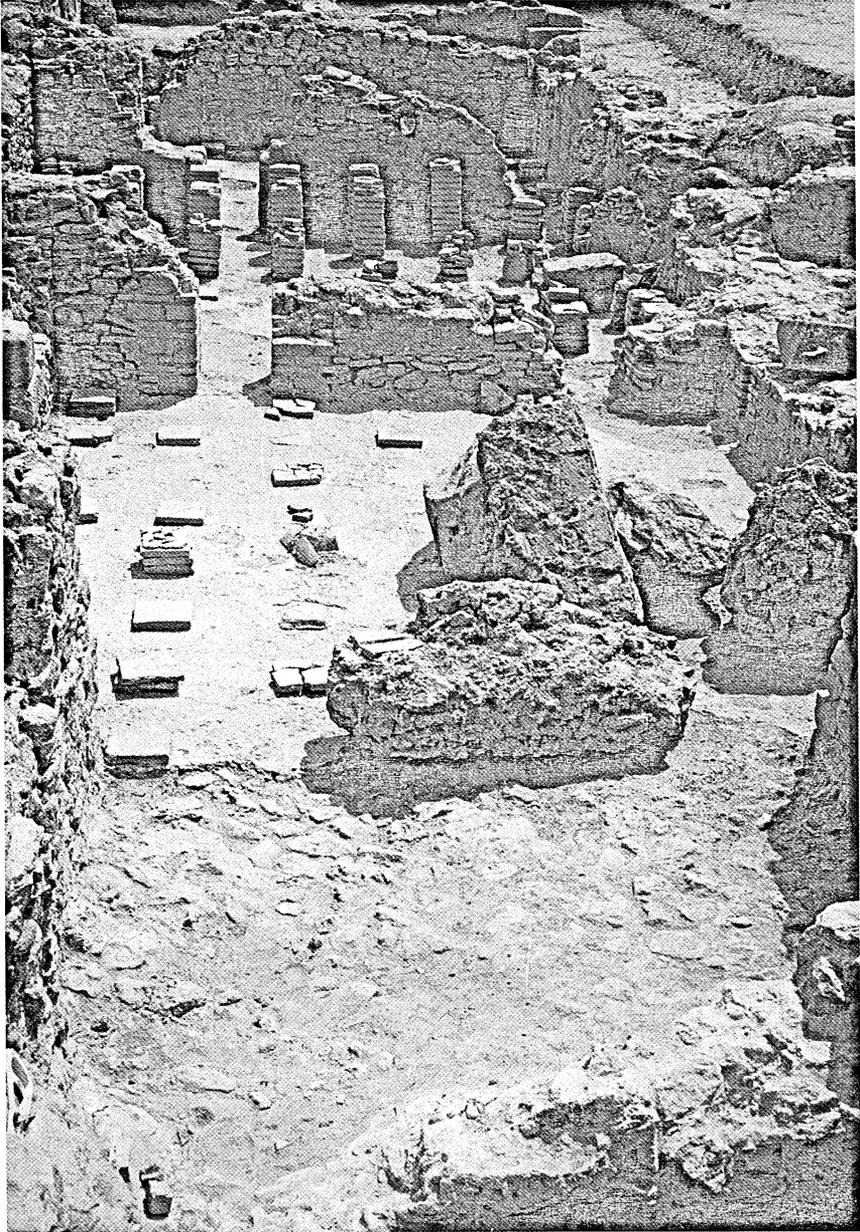
Fig. 6 - Le terme romane dall'ovest con le sale IV, III e II.

tivamente lungo i lati nord ed ovest (*Fig. 6*). C'era inoltre anche una piccola vasca semicircolare, accanto alla porta, forse per potersi lavare i piedi prima d'entrare. Tutti e tre gli ambienti riscaldati erano provvisti di pavimenti a mosaico che posavano su pilastri costituiti da mattoni quadrati (*bessales*). Per il riscaldamento erano presenti anche dei tubi fittili, fissati ai muri. I pavimenti sono andati distrutti

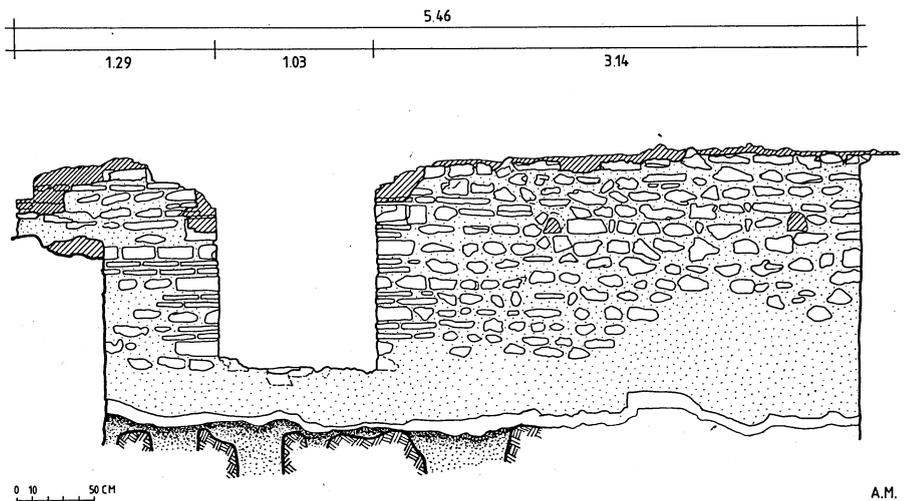
Fig. 7- Muro ovest dell'ambiente VI delle terme (disegno Antonio Makariou 1985).

Tutti i muri delle terme erano costruiti con pietre e mattoni ed avevano un nucleo di pietre e cemento. Normalmente le facciate dei muri sono costituite da pietre di misure più o meno uguali disposte in strati orizzontali, cosicché le facciate presentano nella struttura un aspetto regolare (*Fig. 7*). Dei grossi blocchi squadrati furono usati con l'intesa di rinforzare gli angoli esterni dell'edificio e gli spigoli degli ambienti. Le porte di comunicazione e i tunnel sotterranei tra cui doveva passare l'aria calda per il riscaldamento delle sale balneari furono rivestiti di blocchi di pietra e mattoni (*opus vittatum, Fig. 8*).

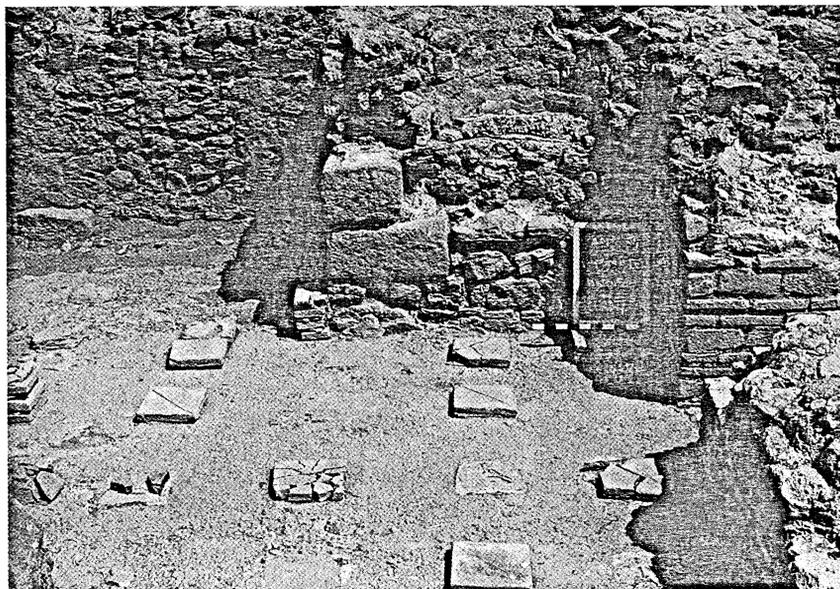
Fig. 8 - Angolo nord-est del *caldarium* IV con vasca semicircolare e apertura del riscaldamento.

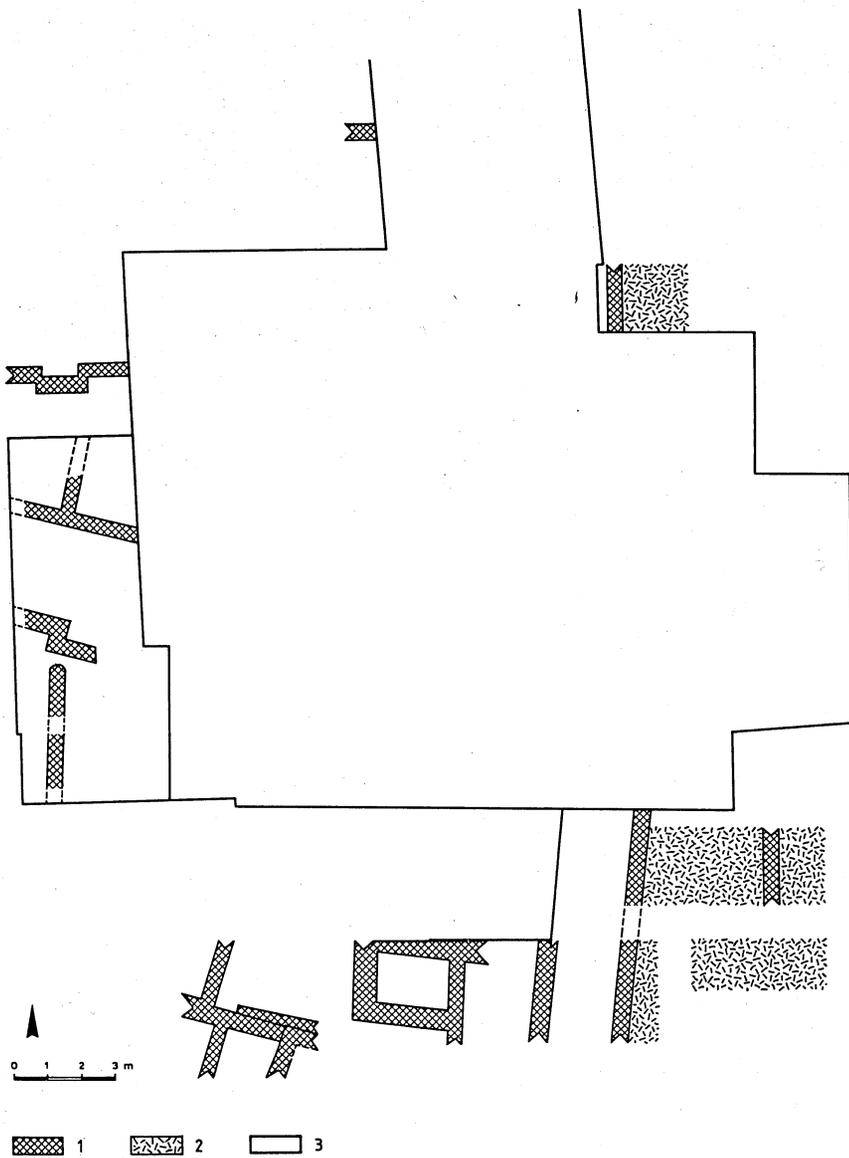
Fig. 9 - Pianta dei muri preromani con la fossa per le fondamenta delle terme romane. 1: Muri preromani; 2: Strada preromana; 3: Area delle terme.

Fin dall'inizio degli scavi del 1984 nella zona delle terme furono scoperte tracce di muri risalenti al periodo messapico. Con questo divenne chiaro che i costruttori romani, preparando il terreno per la costruzione delle terme, rimuovevano tutti i muri anteriori che venivano a trovarsi dentro la fossa per le fondamenta, lasciando invece intatto tutto ciò che era al di fuori di essa. I muri esterni delle terme furono edificati sopra i muri messapici che servirono da supporto e che vennero a quell'epoca tagliati. Soltanto negli ambienti V, VII e XV, che furono costruiti a parte in un secondo momento, i muri messapici, visto che non era necessario rimuoverli, furono conservati e vennero coperti dai pavimenti dell'edificio romano (*Fig. 9*).

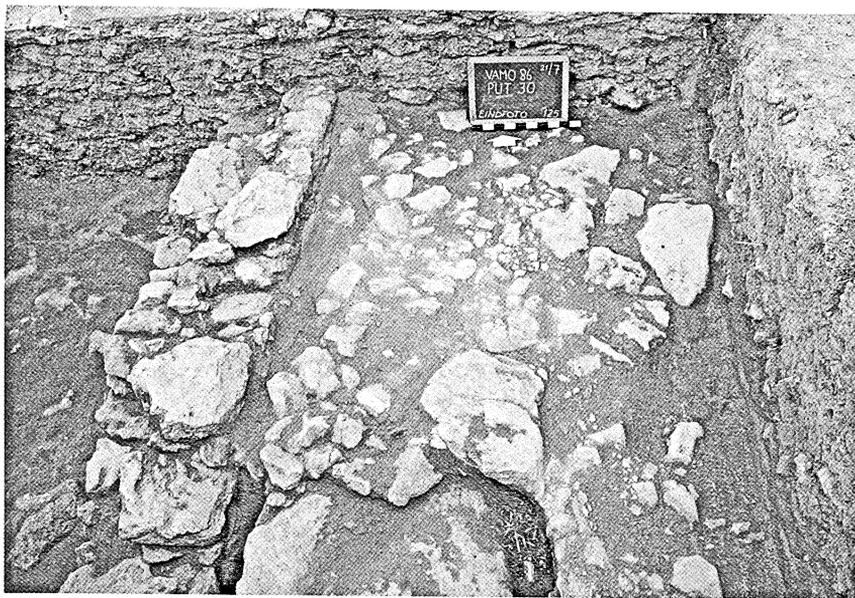
Fig. 10 - Strada messapica nella zona di sondaggio 30 a sud-est delle terme.

La parte meglio conservata si trova a sud delle terme. Qui la strada ha una larghezza di c. 3 m. e va allargandosi verso sud. È fiancheggiata ai bordi da mura di abitazioni. Al di là del bordo ovest è stata scoperta parte di una pavimentazione a terra battuta, insieme ad uno strato di tegole, fatto che indica l'interno di una casa. In un'epoca posteriore la strada fu allargata verso est e lastricata con uno nuovo strato di pietre più piccole. La larghezza della strada in quell'epoca è ancora ignota (*Fig. 10*).

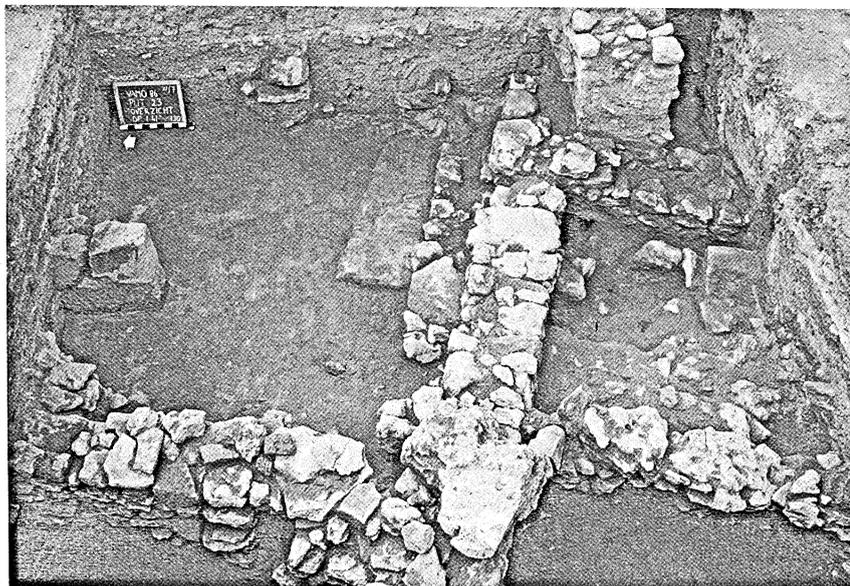
Fig. 11 - Muri messapici nella zona di sondaggio 23, da ovest.

I muri messapici furono costruiti a secco con pietre di forma irregolare, spesso piatte. Essi presentano due facciate con un nucleo di piccole pietre e terra; il cemento non veniva usato. In alcuni casi delle larghe pietre coprono il muro per quasi tutta la sua larghezza. Per gli angoli furono usate delle pietre piú grandi e di forma piú regolare a fine di dar loro una struttura piú equilibrata e robusta. I muri poggiavano su roccia oppure su terra, piú raramente su uno strato di frammenti di tegole. Tali frammenti venivano usati anche per il nucleo dei muri stessi (*Fig. 11*).

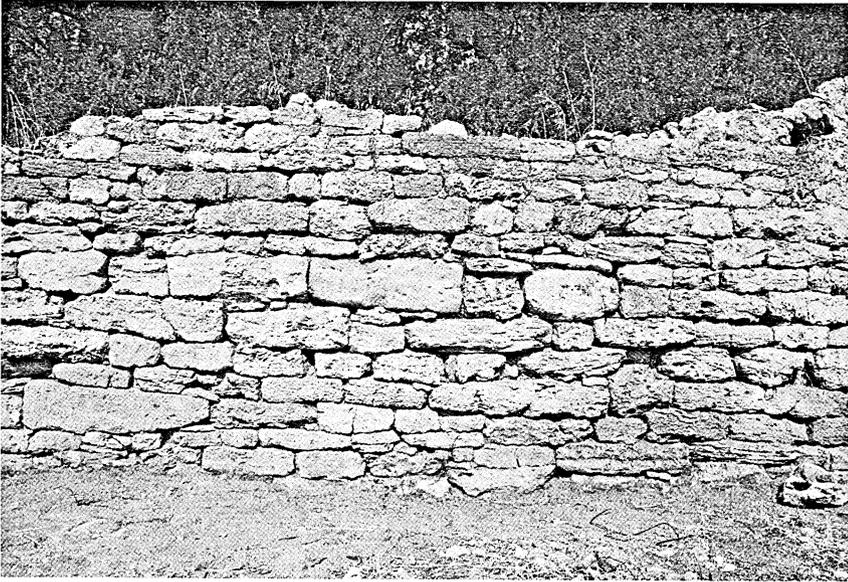
Fig. 12 - Facciata esterna della cinta muraria di Valesio dietro alla masseria Piccola.

Le mura consistono di due facciate e di un nucleo di pietre e terra. La presenza di muri divisorii non è ancora attestata. Le due facciate hanno un aspetto molto diverso. Quella esterna, nota per un tratto di circa 27 m., si trova dietro alla masseria Piccola. È costruita con pietre di varia forma e misura, disposte in strati orizzontali (Fig. 12). L'orizzontalità è rinforzata dall'uso di grandi blocchi rettangolari, inseriti in diversi punti della facciata, senza però una distribuzione chiara.

I blocchi più grandi hanno una lunghezza di 1.24 m. e di 1.02 m., ed un'altezza di 35 cm. e di 41 cm. Questi blocchi determinano l'altezza degli strati; essi sono fiancheggiati da due file di pietre più piccole aventi insieme la stessa altezza. Normalmente le pietre sono

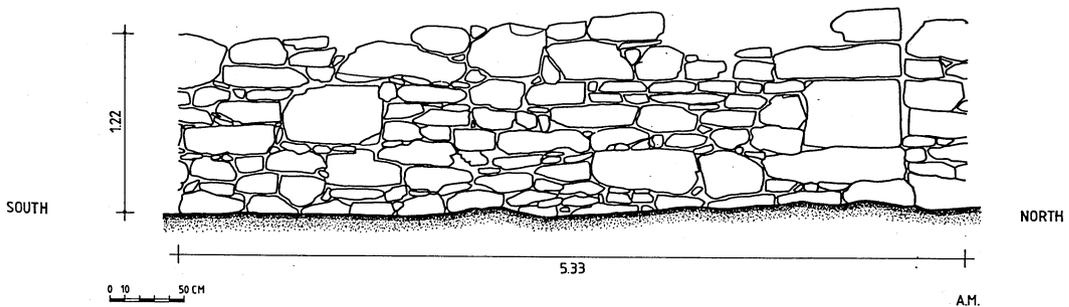
Fig. 13 - Dettaglio della facciata interna della cinta muraria di Valesio nel settore nord-ovest (disegno Antonio Makariou 1985).

alla facciata interna: due situati in località Marange ed uno nel settore nord-ovest. La struttura della facciata interna varia da un tratto all'altro, ma in linea di massima resta sempre la stessa (*Fig. 13*). La facciata è costituita da pietre di forma irregolare e, per lo più, di misura modesta. Esse sono disposte in strati orizzontali, ma la facciata non assume la regolarità che caratterizza quella esterna. Ciò è dovuto soprattutto alla mancanza dei grandi blocchi rettangolari.

Alcuni grossi blocchi sono stati usati anche nella facciata interna ma non hanno influito nella struttura generale. Anche il numero delle piccole pietre usate per riempire gli spazi è maggiore di quello impiegato nel riempimento della facciata esterna. Il risultato che ne segue è che la facciata interna non presenta nella sua struttura la maestosità della facciata esterna, anzi essa dà l'impressione di una certa irregolarità.
