IL BALLATOIO PENSILE IN SOSTITUZIONE DEI MATRONEI NELLA CATTEDRALE DI BARI

C. CESCHI

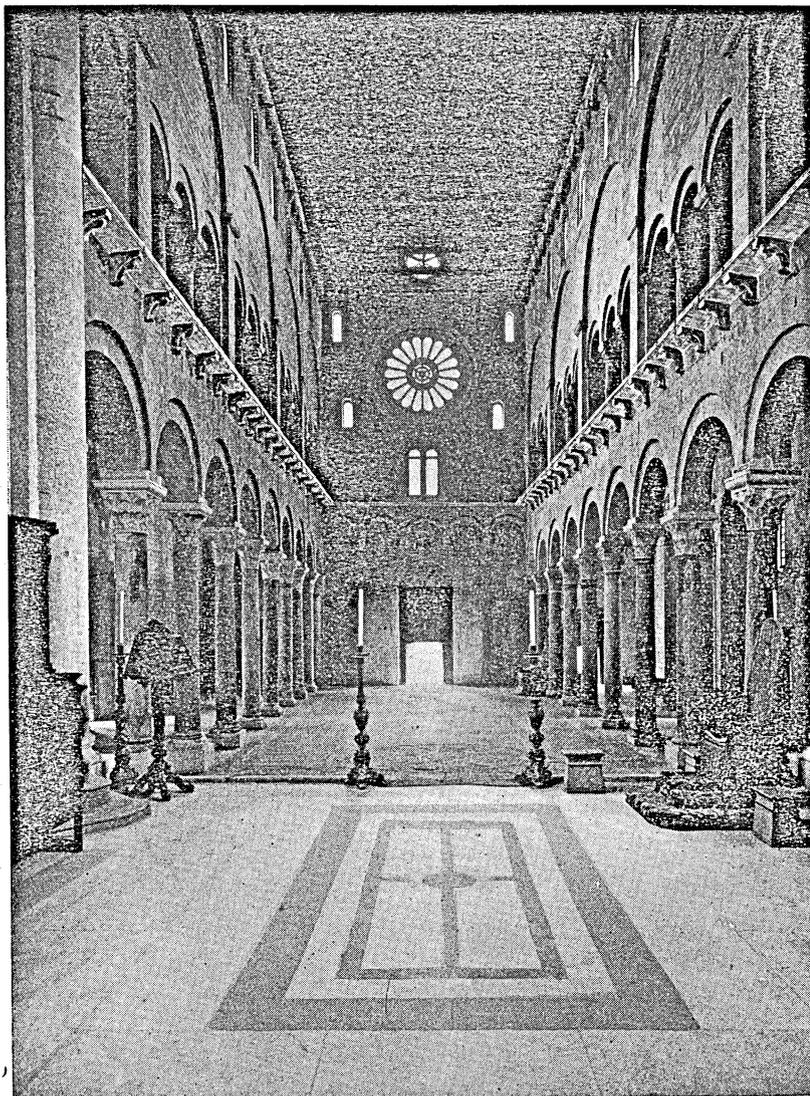
Fig. 5. — Interno della cattedrale con la ricostruzione ideale dei ballatoi della navata maggiore.

Nella fotografia dell'interno (fig. 5), da confrontarsi con la precedente (fig. 1), abbiamo voluto ricostruire anche nel suo effetto reale i due ballatoi della nave maggiore e, con un piccolo trucco fotografico, dare l'impressione dell'aspetto che verrebbe ad assumere la navata centrale della nostra cattedrale, qualora si addivenisse alla ricostruzione dei ballatoi.

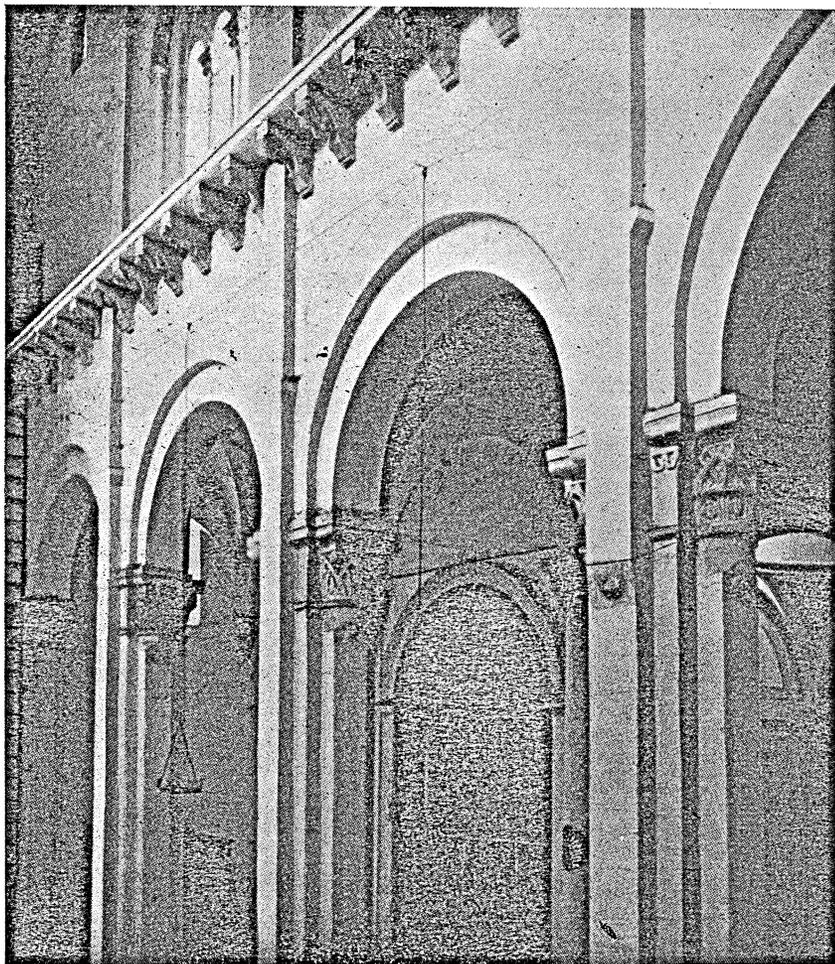
Fig. 6. — Cattedrale di Ruvo. Particolare della navata centrale con il ballatoio esistente analogo a quello della cattedrale di Bari.

Una sola delle coeve cattedrali pugliesi, ha avuto all'interno delle navate, al di sotto delle trifore del matroneo, un ballatoio sorretto da mensole: la cattedrale di Ruvo ha tuttora in ottimo stato di conservazione questo originale elemento (fig. 6) che riveste per noi grande importanza per la possibilità di riferimento che ci offre. Il Bertaux (1) e l'Avena (2) vi accennano appena nella loro descrizione generale del monumento. Il Bertaux trova però di acutamente osservare che i trifori della cattedrale di Ruvo non

tronei ed in essa, come in quella di Bari, troviamo il ballatoio all'interno della nave di mezzo. Questo è poggiato su di una serie di mensole ornate con fogliami o con figurazioni di mostri, alte cm. 52 e sporgenti cm. 50. Tra mensola e mensola sono gettate lastre di pietra appena scorniciate nel lato verso l'interno, aventi uno spessore di cm. 12 ed un aggetto di cm. 62.
